Perbaikan dan Perawatan Kebocoran Pada Sea Water Pump di KM ARTHA SAMUDERA

Politeknik Ilmu Pelayaran Makassar

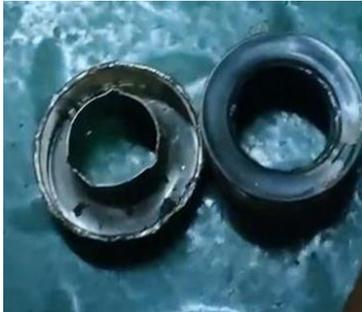
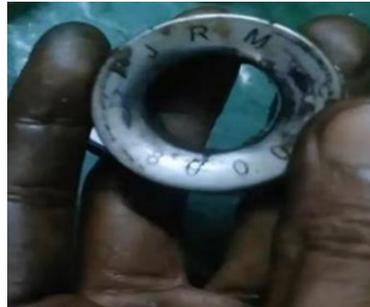
Mechanical seal

Setelah terjadi kebocoran pada sea water pump, KKM dan masinis segera mematikan pompa, memeriksa kondisi kebocoran, dan mengecek ketersediaan suku cadang di ruang sparepart. Masinis kemudian melakukan perbaikan dan perawatan, menemukan tiga komponen penyebab kebocoran, yaitu mechanical seal, shaft, dan bearing, yang harus diganti. Cadet turut mendokumentasikan kerusakan pada komponen pompa dan kondisi tekanan saat kebocoran terjadi.

1. Pemeriksaan rutin: Membersihkan kerak dan kotoran, serta mengganti komponen aus.
2. Penggantian suku cadang: Segera mengganti yang rusak.
3. Pelumasan: Mengurangi gesekan pada bearing.
4. Penggunaan bahan anti-korosi: Menggunakan baja tahan karat atau perunggu.
5. Pengaturan pompa: Memastikan setelan pompa optimal.
6. Pompa sesuai kebutuhan: Menggunakan pompa tahan air laut, seperti pompa sentrifugal

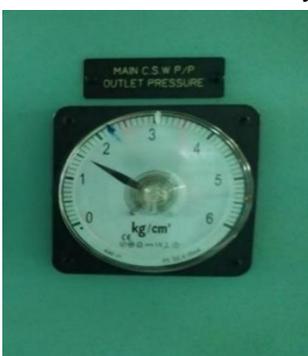
Gambar tekanan yang menurun

Selama latihan laut di kapal KM. Artha Samudera pada 1 Desember 2022 dalam perjalanan dari Pangkep ke Kalimantan, terjadi kebocoran pada sea water pump yang menyebabkan penurunan tekanan menjadi 1,5 kg/cm², berpotensi meningkatkan suhu mesin induk. Insiden ini ditemukan oleh oiler saat bertugas bersama cadet dan engineer II. Setelah kebocoran dan penurunan tekanan teridentifikasi, cadet dan oiler melapor kepada masinis dan KKM. Sea water pump segera diperbaiki dan diberi perawatan untuk mengatasi masalah tersebut, dengan hasil pengamatan dicatat dalam tabel.

| Tanggal | Hari | Jam | Pelaksanaan Dinas | Tekanan (kg/cm ²) | Keterangan |
|---|---|---|---|---|---|
| 1 Desember 2022 | Kamis | 10.00 | Masinis 2 dan oiler 1 | 1,5 | Abnormal |
