Analisis Peran Solenoid Valve Terhadap Mesin Pendingin Bahan Makanan di Kapal MV. Double In

Politeknik Ilmu Pelayaran Makassar
Program Studi Teknika

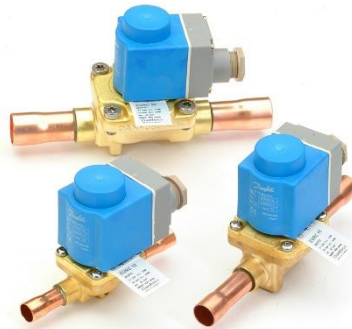
Gambar 1 Selenoid Valve Refrigerator (Danfoss BF230)

Solenoid valve adalah katup yang dikendalikan oleh arus listrik melalui kumparan atau solenoida, banyak digunakan dalam sistem fluida seperti pneumatik, hidrolik, dan kontrol mesin otomatis. Dalam mesin pendingin, solenoid valve berfungsi mengatur aliran refrigerant cair menuju evaporator sesuai kebutuhan suhu ruang penyimpanan bahan makanan, yang dikendalikan oleh thermostat. Solenoid valve bekerja dengan mengalirkan listrik ke coil, menciptakan medan magnet yang mengangkat jarum klep, memungkinkan refrigerant cair mengalir ke ekspansi valve dan evaporator. Thermostat mengontrol aliran listrik ke coil solenoid valve, menghubungkannya atau memutuskannya berdasarkan suhu ruangan, untuk menjaga suhu yang diinginkan.[7]

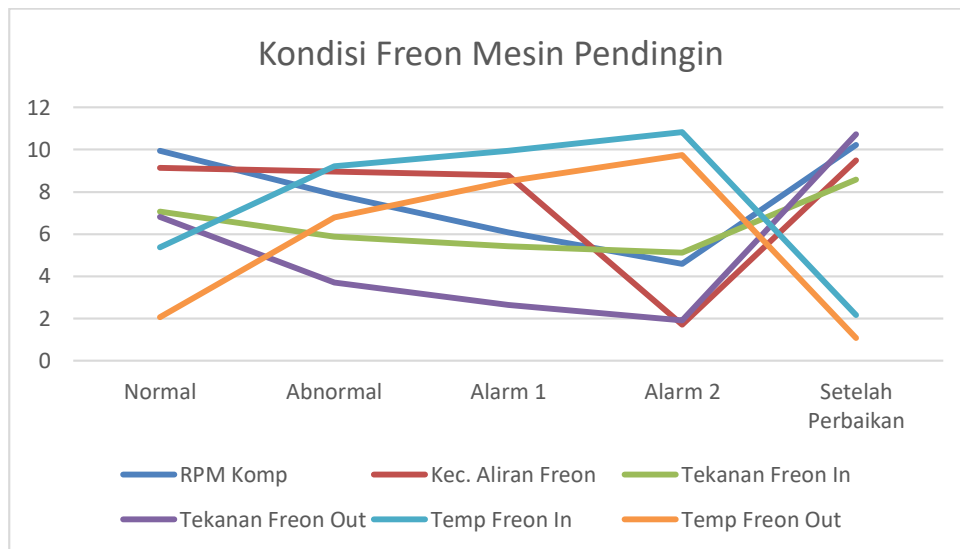
Grafik 1. Kinerja kompresor tanggal 24-25 Agustus 2023

Hasil analisis menunjukkan bahwa secara umum, grafik ini menunjukkan bagaimana kondisi operasi mesin pendingin dan berbagai parameter terkait freon berubah dalam kondisi normal, abnormal, saat ada alarm, dan setelah dilakukan perbaikan. Fluktuasi parameter ini dapat membantu dalam menganalisis masalah yang terjadi dan efektivitas perbaikan yang dilakukan. Dari data ini, analisis lebih lanjut bisa dilakukan untuk memahami performa sistem refrigerasi atau menentukan kebutuhan pemeliharaan sistem berdasarkan pola yang muncul dari data operasional tersebut

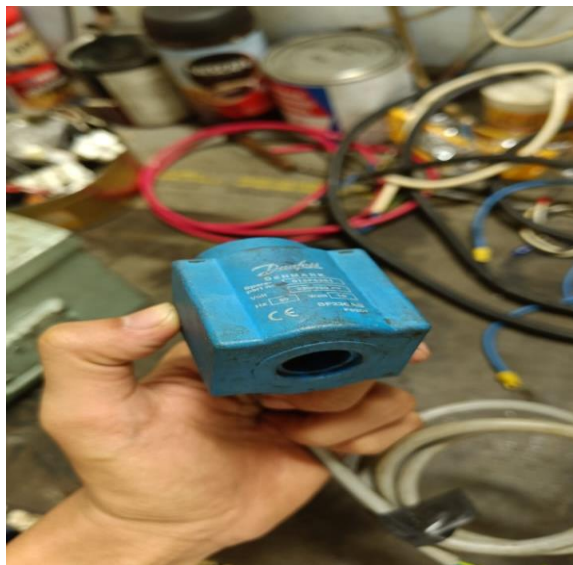
Gambar 3. Selenoid Valve yang rusak

Dari pembongkaran selenoid valve yang dilakukan ditemukan banyak kotoran yang menumpuk sehingga menghambat sirkulasi freon didalam sistem. Hal itu terjadi karena peran air dryer tidak bekerja dengan baik karena kotornya filter air dryer sehingga diperlukan untuk penggantian air dryer dan selenoid valve yang baru. Pemeliharaan yang tepat dan kondisi operasi optimal penting untuk mencegah kerusakan serupa di masa depan.

(d) Penggantian selenoid valve mesin pendingin

i. Persiapan selenoid valve yang baru

ii. Pemasangan selenoid valve yang baru

(e) Penggantian komponen air dryer

i. Persiapan air dryer yang baru

ii. Pemasangan air dryer yang baru.
