Analisis Deteksi dan Perbaikan Kebocoran Pipa Air Laut Pendingin Mesin Induk di Kapal MV. Magdalena

Politeknik Ilmu Pelayaran Makassar

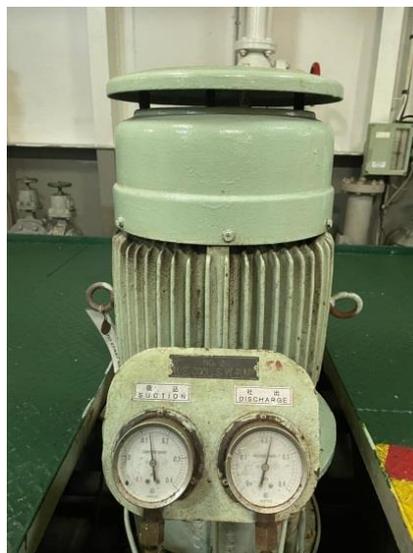
Gambar 3. Pompa pendingin air laut mesin induk

- Pompa pendingin air laut mesin induk. Adapun nilai normal tekanan air laut sebagai berikut.

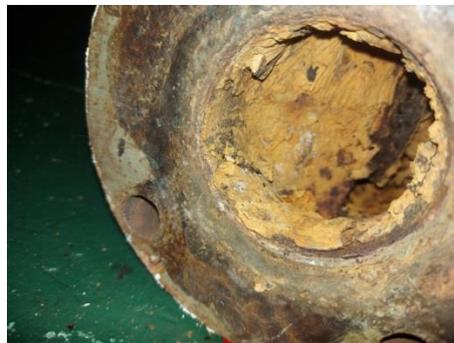
Gambar 4. Pipa mengalami korosi

Sesuai pengalaman saat melaksanakan praktek di MV. Magdalena ketika berlayar dari Ulsan (Korea selatan) ke Ningbo (Tiongkok), waktu itu objek penelitian (Pipa pendingin M/E) mengalami kebocoran. Yang dimana kebocoran tersebut diakibatkan oleh adanya korosi.

- a) Korosi, yaitu penurunan disebabkan reaksi kimia dengan elemen alam lainnya. Konsentrasi reaktan, jumlah partikel dan faktor mekanik tegangan memengaruhi tingkat korosi.
- b) Faktor usia pipa, usia suatu pipa sangat berpengaruh karena setelah digunakan akan mengalami pen
- c) gkikisan secara bertahap yang diakibatkan oleh pengaruh korosi air laut
