## **Analisis Gangguan Sistem Pelumasan Pada Diesel Generator di Kapal MV. MSC Passion III**

Politeknik Ilmu Pelayaran Makassar  
Program Studi Teknika

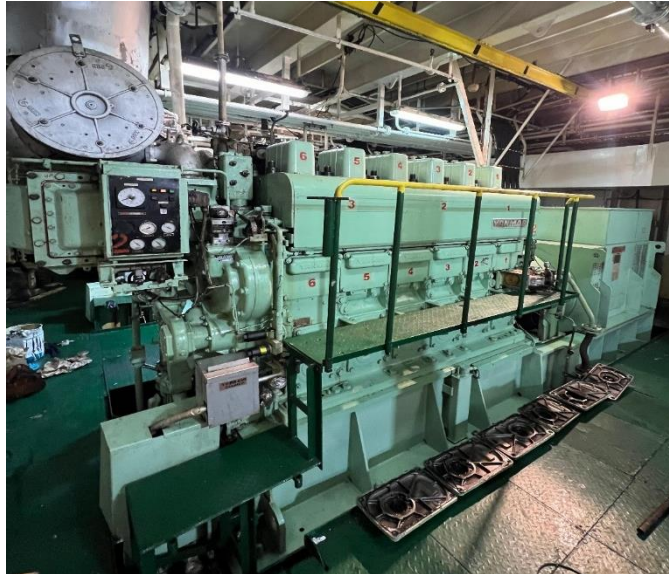
Gambar 1 Diesel Generator Yanmar 6-CYL. / EY26L

Diesel Generator (DG) adalah mesin bantu yang menghasilkan listrik di kapal [2]. Energi listrik ini digunakan untuk peralatan kapal termasuk penerangan. DG bekerja dengan prinsip elektromagnetik, mengubah energi mekanik menjadi listrik. Terdiri dari dua komponen utama: Stator

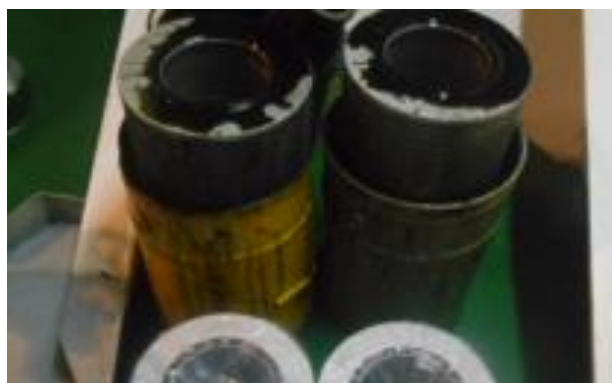
Filter oli kotor dan tersumbat, menghambat aliran oli pelumas, menyebabkan tekanan menurun.

Gambar 4 Kotornya Filter Minyak Lumas

- a) Filter oli tersumbat kotoran  $\rightarrow$  aliran oli terganggu  $\rightarrow$  pelumasan tidak optimal  $\rightarrow$  suhu naik.
- b) Pendingin oli (cooler) kotor  $\rightarrow$  pelepasan panas tidak efektif  $\rightarrow$  suhu mesin naik.

- 1) Penggantian filter oli pelumas.
- 2) Pembersihan cooler oli pelumas & air tawar.
- 3) Penggantian gasket.
- 4) Pengujian sistem untuk memastikan kinerja normal.

1. Melakukan penggantian filter minyak lumas secara rutin dan tepat waktu, sesuai jadwal perawatan yang tertera dalam manual book, agar tekanan oli tetap stabil dan pelumasan berjalan optimal.

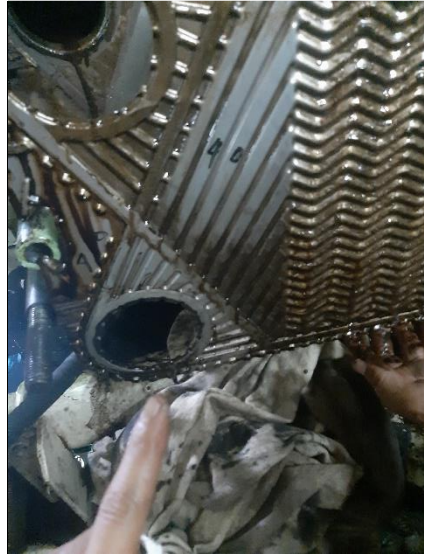
Plat pendingin mengalami penumpukan kotoran, menurunkan efisiensi pendinginan sehingga suhu pelumas meningkat.

Gambar 5 Kotornya Plat LO Cooler

2. Melakukan pembersihan plat-plat pendingin minyak lumas secara berkala untuk menjaga efisiensi sistem pendinginan dan mencegah kenaikan suhu oli di luar batas standar operasional.
