Analisis Kinerja *Sewage Treatment Plant* Dalam Upaya Menjaga Kelestarian Lingkungan Laut Di Kapal KM. Niki Barokah

Sewage Treatment Plant di KM. Niki Barokah yang digunakan dalam penelitian ini memiliki spesifikasi sebagai berikut:

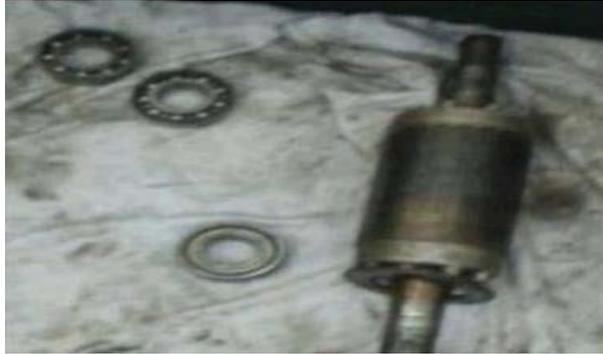
Gambar 1. Bearing di kapal KM. Niki Barokah

c. Bearing yang Sudah Tidak Kokoh

Faktor lain yang dapat menyebabkan tidak optimalnya fungsi dari *sewage treatment plant* adalah *bearing* (bantalan) yang merupakan elemen mesin yang dapat menumpu poros beban, sehingga putarannya dapat berlangsung secara halus, aman dan awet. Agar elemen mesin bekerja dengan baik, *bearing* yang dimiliki harus kokoh. Karena apabila *bearing* tidak kokoh atau tidak dapat berfungsi dengan baik menyebabkan kinerja seluruh mesin tidak dapat bekerja secara optimal.

Gejala kerusakan bearing dapat terdeteksi dari suara atau getaran yang kasar, yang timbul dari bagian motor listrik, gejala yang lain dapat terdeteksi dari adanya peningkatan suhu atau *temperature* pada bagian *body* pompa, dikarenakan motor listrik bekerja lebih keras karena ada sedikit kemacetan pada bearing, sehingga meningkatkan konsumsi listrik menjadi sedikit boros.
