Analisis Patahnya Ring Piston Auxiliary Engine di Kapal MV. Fatime

Politeknik Ilmu Pelayaran Makassar

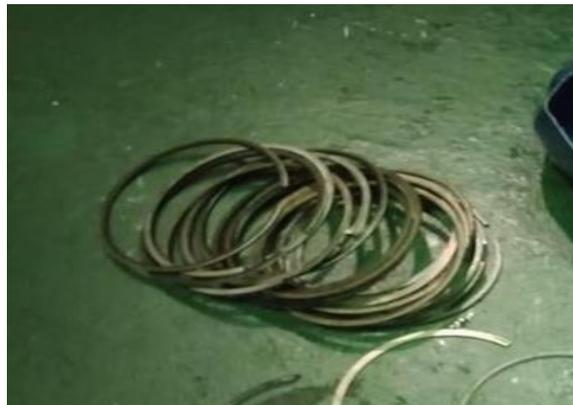
Gambar 1 Ring Piston Bekas

Januari 2024, saat perjalanan dari China ke Brunei, auxiliary engine mati. Masinis III menemukan kemacetan pada piston silinder nomor 3. Setelah melaporkan kepada Chief Engineer, dilakukan pembongkaran dan ditemukan kerusakan pada ring piston. Ring Kompresi patah menyebabkan bocornya kompresi, mengurangi efisiensi pembakaran. Ring Oli aus mengakibatkan pelumasan tidak optimal, mempercepat keausan komponen lain. Chief Engineer memerintahkan pergantian ring piston yang rusak dan pembersihan menyeluruh pada Cylinder Head dan piston untuk mengembalikan kinerja mesin dan mencegah masalah serupa di masa depan. Perbaikan ini menjadi perhatian utama dalam pemeliharaan mesin selama praktek laut di kapal MV. FATIME.

Ring kompresi yang patah dan *ring oli* yang aus menunjukkan adanya masalah serius dalam sistem pelumasan dan ruang bakar. Oleh karena itu, pemeliharaan seperti pengecekan pelumas, penggantian oli sesuai standar, dan pemeriksaan tekanan oli secara berkala sangat penting untuk memperpanjang umur pakai *piston* dan ring piston. Rekomendasi khusus untuk kasus ini adalah memastikan pemasangan dan ukuran *ring piston* sesuai dengan spesifikasi, serta meminimalkan kondisi kerja mesin yang berat untuk mengurangi keausan komponen.
